Desastre en la bajada

*Esta Alerta de Seguridad está basada en un Reporte de Investigación MIFACE #10MI038.
Para más detalles, visite: <http://www.cdc.gov/niosh/face/pdfs/10MI038.pdf>*

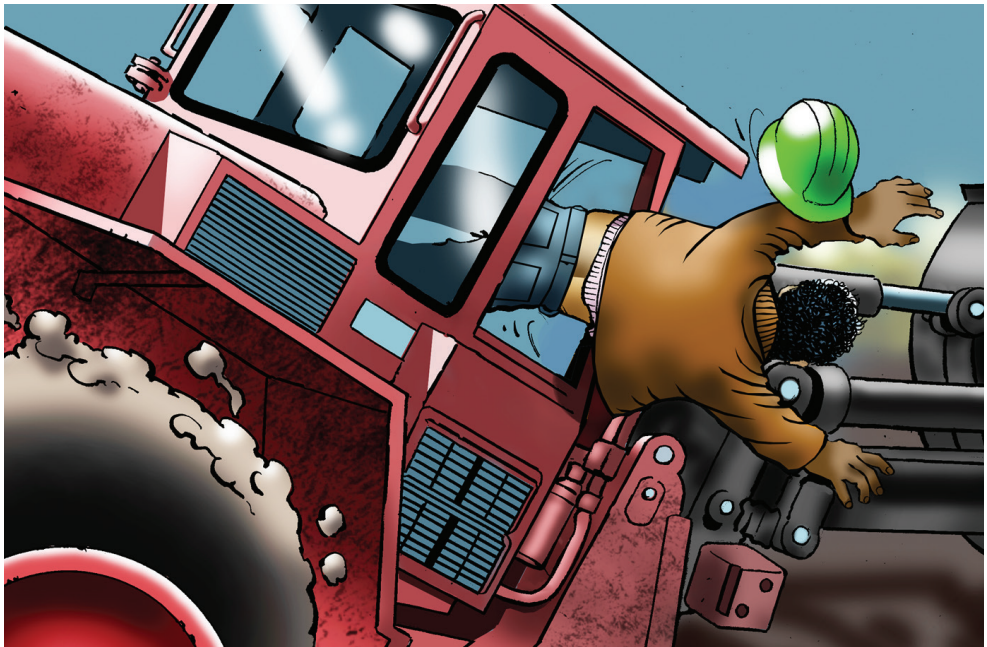
A medida que el cargador ganaba en velocidad, el operador pisó los pedales de freno, pero los frenos no respondieron. El cargador golpeó un bache en su descenso y empezó a sacudirse violentamente para atrás y adelante. Otros trabajadores en el área de trabajo reportaron haber visto al operador rebotando en torno al interior de la cabina. Mientras avanzaba al final de la bajada, el cargador ganaba aun más velocidad y el operador salió disparado de la maquinaria ya sea por el frente o por el costado de la estructura de protección contra volcaduras (ROPS, por sus siglas en inglés).

El cargador continuó hasta el fondo de la colina donde chocó contra una excavadora y se detuvo. El operador fue encontrado aplastado por la rueda trasera del lado del conductor y fue declarado muerto a su arribo al hospital.

Los investigadores creen que el operador no estaba usando su cinturón de seguridad. Antes del accidente, se le había advertido que utilice su cinturón de seguridad después de que no lo hiciera durante una volcadura en un tractor de arrastre de troncos. El operador había sido entrenado para operar un minicargador y había tenido cierta capacitación en un cargador de ruedas pero al momento del accidente no había completado una prueba de rendimiento.

mantenimiento indicaban que hacía dos meses se le habían instalado nuevos conductos de freno. Los investigadores descubrirían luego que los conductos no habían sido reemplazados sino que sólo habían sido reparados.

- Todos los operadores deben usar cinturones de seguridad. Los operadores que no usen cinturones de seguridad o que usen artefactos que incapaciten a los cinturones de seguridad deberían ser castigados o despedidos.
- Todas las máquinas deberían estar equipadas con trabas que hagan imposible encenderlas sin tener el cinturón de seguridad enganchado.
- El mantenimiento de elementos cruciales como los conductos de freno no debería nunca llevarse a cabo con soluciones baratas. Cuando los conductos o las conexiones de freno gotean, deberían reemplazarse –no repararse– todo el largo del conducto o la conexión con el repuesto correcto.
- Los operadores deberían ser capacitados y pasar por pruebas con la maquinaria nueva antes de que se les permita operarla. **EW**
