## Lo importante de una inspección visual diaria con una lista de control...

### Causa del accidente

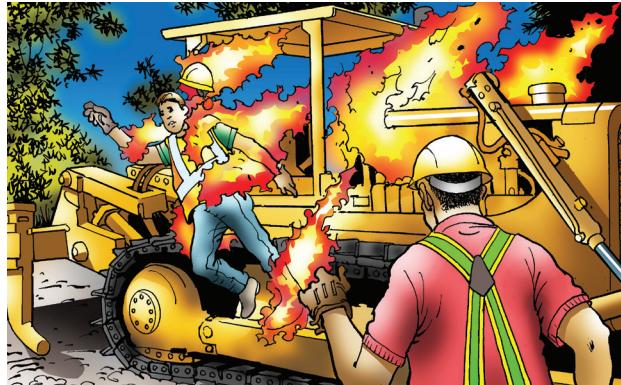
Después de almorzar, el operador de la motoniveladora regresó a la tarea, pero como no pudo aflojar la piedra de un montículo, puso la máquina en reversa. Tras retroceder unos 6 pies, una línea hidráulica del lado izquierdo reventó rociando el líquido hidráulico caliente sobre el múltiple del escape.

Momentos después las llamas envolvieron al operador. El líquido hidráulico siguió esparciéndose de la manguera con fuga. El propietario la describiría con la apariencia de una máquina soldadora, con el fuego saliendo disparado de la máquina hacia la cabina abierta con estructura de protección contra volcaduras (ROPS, por sus siglas en inglés).

La OSHA de Tennessee identificó el origen del incendio en una manguera hidráulica rota en un ensamblaje que daba poder al cilindro de elevación de la motoniveladora. El ensamblaje estaba a unas 10 pulgadas del compartimento del motor.

Seis años antes, el fabricante de esta motoniveladora envió a los propietarios una carta de servicio indicando que el diseño del trayecto de la manguera en este modelo podía provocar una abrasión excesiva y recomendaba una modificación. Pero el propietario no hizo nada con la información ni tomó acción correctiva alguna. La OSHA de Tennessee llegó a la conclusión de que la manguera falló a escasas dos pulgadas de distancia del área identificada en la carta de servicio.

1. Este accidente pudo haberse prevenido si el propietario hubiera capacitado a sus operadores a realizar inspecciones visuales diarias usando una lista de control de seguridad. Una inspección detallada no toma más de 10 minutos, aun así, hubiera podido detectar una protuberancia en la manguera, goteras, o una abrasión excesiva. La maquinaria o los componentes defectuosos deberían haber sido retirados de servicio hasta realizar las reparaciones necesarias.

2. Deberían seguirse las recomendaciones incluidas en las cartas de servicio y los boletines técnicos de los fabricantes originales (OEM, por sus siglas en inglés), y la consiguiente información debería transmitirse a los operadores y supervisores de campo.
