Tragedia durante una elevación en tándem

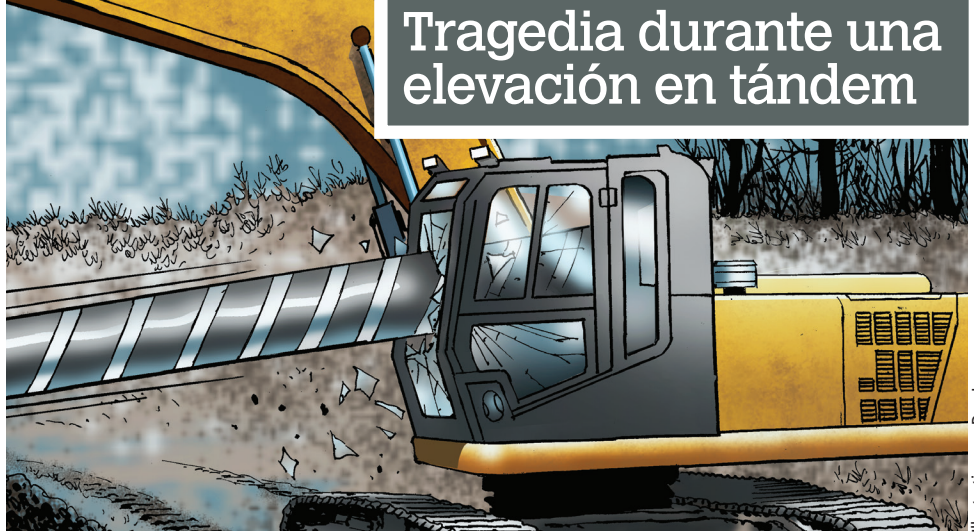
La víctima en la segunda excavadora, al lado opuesto del ducto, intentó hacer lo mismo pero no bajó su extremo del ducto a tierra ni desamarró el cabestrillo. Cuando estaba a mitad de camino alrededor del ducto, el extremo del ducto se vino abajo impactando el parabrisas de la cabina y aplastando el pecho del operador.

Los investigadores piensan que el brazo telescópico

de la excavadora de la víctima pudo haberse recogido accidentalmente enviando al ducto hacia la cabina. La diferencia en elevación entre las dos máquinas también pudo haber causado o contribuido al movimiento del ducto.

- Implemente un procedimiento exhaustivo de seguridad en el trabajo para operaciones de elevación en combinación doble o en tándem. Debió haberse calculado y comunicado un plan de elevación, para evitar que la carga pudiera balancearse directamente en frente de la cabina del operador.

- Conduzca un análisis de riesgos laborales para cada lugar de trabajo y procedimiento antes de iniciar el trabajo. Brinde capacitación a los trabajadores que incluya reconocimiento de riesgos y cómo evitar condiciones inseguras. Se recomienda un plan de elevación formal por escrito.

- Implemente un método efectivo de comunicación entre los operadores de excavadoras y los trabajadores a nivel del terreno. Este debería incluir señalización visible con las manos y aparatos de radio de dos vías.

- Aunque las excavadoras con cadenas, cabestrillos y otras armazones no son consideradas grúas – sometidas a los estándares de grúas de la OSHA (OSHA 1970) – una revisión de estos procedimientos puede ayudar a mitigar los riesgos en tareas complejas tales como las de elevación en combinación doble o en tándem.
