# Un árbol torcido, una suerte truncada

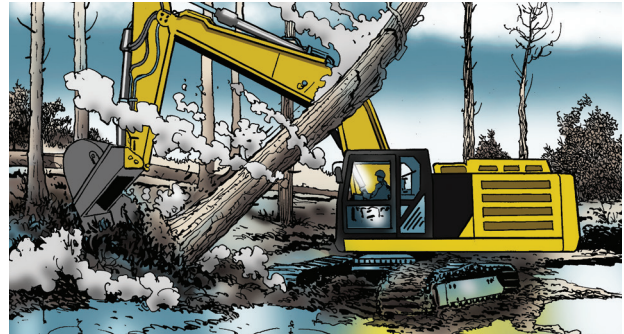
Aquel día la tarea consistía en empujar unos árboles grandes de liquidámbar como parte de un contrato de preparación del área para construir un campo de golf. El área alrededor de los árboles era pantanosa y húmeda y los diseñadores del campo de golf tenían esta área proyectada como una sección con agua. La víctima empezó a cavar un círculo alrededor de la base del árbol para cortar las raíces y aflojar la tierra. Luego extendería el cucharón de la excavadora y el brazo extensor y la barra para empujar el árbol hacia abajo.

Dos operadores de motoniveladoras estaban trabajando cerca y no vieron el accidente, pero uno de ellos notó que el operador estaba teniendo problemas para echar abajo un árbol y estaba meciéndolo adelante y atrás tratando de hacerlo caer. Cuando miró de nuevo, la cabina de la máquina había colapsado bajo el peso de un tronco de 60 pies y la estructura de la máquina estaba parcialmente sumergida, hundiéndose en lo blando del terreno. Los investigadores estimaron el peso del árbol en 1.34 toneladas.

Los operadores se apresuraron en llegar hasta la víctima y la encontraron aplastada dentro de la cabina sin movimiento alguno. Uno de ellos llamó al 911 pero ninguno pudo alcanzar a la víctima debido a la profundidad del agua. El personal de rescate tuvo que cortar la cabina para poder extraer a la víctima a quien se le pronunció muerta por asfixia. Además de las inestables condiciones del terreno, los investigadores notaron que un viento de 20 mph en el momento del accidente pudo haber sido un factor agravante de la inestabilidad del árbol.

- Las compañías dedicadas a tumbiar árboles deberían desarrollar un plan específico para echarlos abajo según la norma de la OSHA 29 CFR 1910.266.
- Los operadores y supervisores deberían inspeccionar la condición del terreno antes de las operaciones para

asegurarse de que el terreno puede soportar operaciones de maquinaria pesada.

- Operadores y supervisores deberían notar las condiciones del viento y hacer una pausa en el trabajo si se determina que el viento puede alterar la dirección en que un árbol puede caer.

- Cuando sea posible utilice madereros profesionales para echar abajo árboles con motosierras. La dirección de la caída es mucho más fácil de controlar con una motosierra haciendo una hendidura y cortando por detrás.

- Cuando excave alrededor de un árbol, haga la primera excavación en la dirección en que quiere que caiga el árbol. En las siguientes excavaciones el brazo extensor y la barra deberían estar entre el árbol y la cabina para proteger la cabina en caso de una caída en una dirección impensada.

- Si tumba árboles con una excavadora utilice una máquina con una cabina reforzada con Estructura de Protección contra la Caída de Objetos (FOPS, siglas en inglés). La OSHA no requiere que las máquinas con una rotación de 360 grados tengan una FOPS o una Estructura de Protección contra Volcaduras (ROPS, siglas en inglés) por lo que las cabinas no son tan sólidas como parecen. De haber estado reforzada con una estructura FOPS del mercado de accesorios (como en el caso de máquinas forestales) la cabina podría haber resistido el impacto del árbol como para salvarla vida de la víctima.
