Calamidad clima frio

Un intento por limpiar los contornos de los pedales conduce a muerte de trabajador

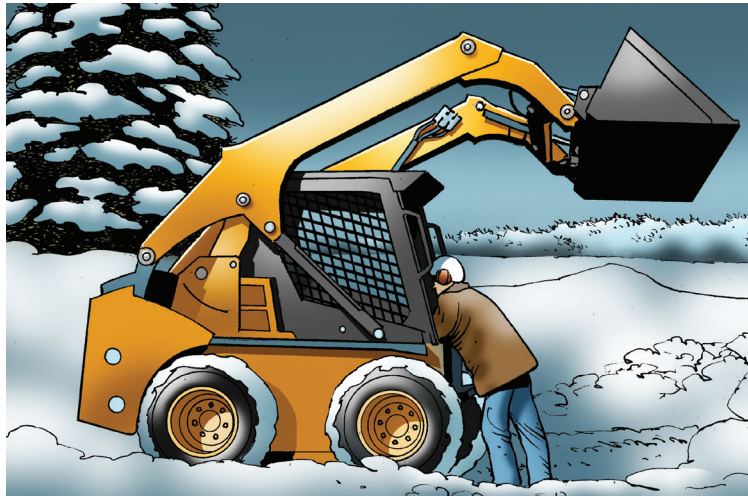
Con los brazos extensores en alto, el operador se puso de pie sobre el terreno y empezó a limpiar con la mano la nieve y el hielo que estaban en torno a los pedales. Mientras despejaba la nieve evidentemente presionó el pedal izquierdo, lo cual hizo descender el brazo.

Los investigadores del accidente hallaron al difunto aplastado entre el cilindro hidráulico de elevación y el chasis del minicargador. La máquina no estaba encendida, pero la barra del asiento estaba en la posición baja, lo cual libera el uso de los controles.

- Todo trabajo de servicio y mantenimiento debería ser realizado con los brazos elevadores abajo y con la cubeta plantada sobre el suelo.
- Un soporte del brazo de elevación debería estar siempre a disposición de operadores y mecánicos. Capacite a su gente en su uso apropiado.

- Asegúrese siempre de que la barra del asiento está en la posición elevada y que las trabas funcionan antes de abandonar la cabina.
