El riesgo de los cables de altura

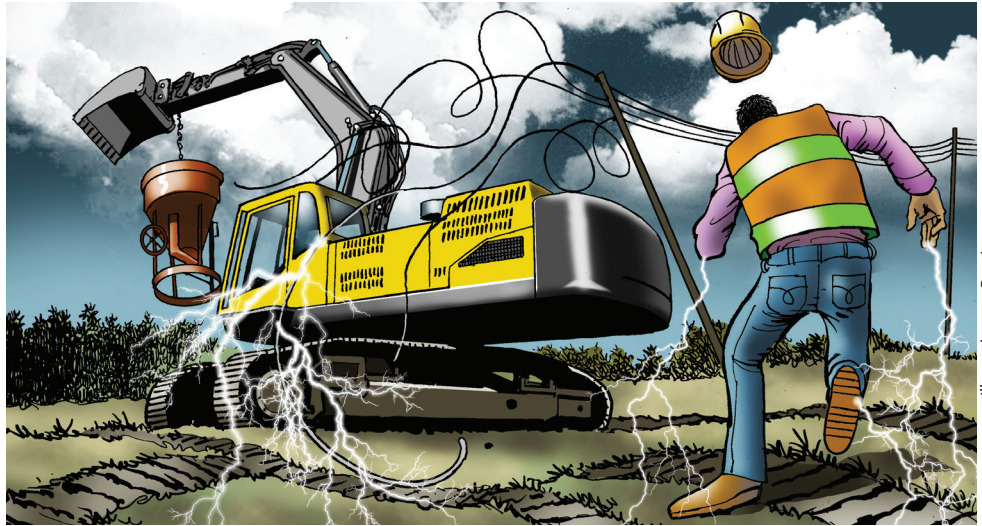
La atención del propietario estaba puesta en las huellas de la excavadora debido a que no quería pasar por encima de una vereda cuyo concreto había sido vertido recientemente. Pero el brazo de la excavadora estaba tan elevado que se enganchó en cuatro cables de servicio público que transmitían corriente eléctrica, televisión por cable y teléfono, mientras uno de ellos era un cable neutral.

La tensión en los cables causada por la excavadora en movimiento hizo que se rompiera el poste de servicios públicos ubicado a unos 70 pies de distancia, trayendo abajo todos los cables. La línea superior era un cable de 7200 voltios de distribución primaria de fase única. Los alambres de televisión por cable, teléfono y el cable neutral cayeron sobre la excavadora. El operador dice que sintió un cosquilleo en sus manos y soltó los controles para detener la máquina.

Pero el cable de distribución de 7200 voltios estaba cargado de corriente y cayó en el suelo cerca de un trabajador de 20 años que estaba acercándose a la excavadora por detrás. Fue electrocutado de inmediato. Los testigos dijeron que la víctima se tambaleó alejándose del cable y cayó de cara a unos 20 pies del cable con corriente. Fue pronunciado muerto poco después.

Ilustración por Don Lomax

- Antes de entrar en la cabina y de maniobrar maquinaria, los operadores deberían inspeccionar visualmente la ruta en busca de peligros.
- Los empleados deberían recibir capacitación para reconocer los riesgos asociados con maquinaria, escaleras o cualquier tipo de operación en torno a cables de corriente.

- Antes de maniobrar cualquier tipo de maquinaria cerca de zonas riesgosas o cables de corriente, debe colocarse una persona que sirva de señalizador o guía en frente de la máquina para advertir a los operadores de riesgos o problemas.

- En toda área de trabajo debería conducirse un análisis de riesgos y comunicar sus resultados a los trabajadores.
- Un análisis de riesgos debería actualizarse y comunicar esas actualizaciones a los trabajadores cada vez que tenga lugar un cambio en el área de trabajo.

- Los supervisores deberían inspeccionar visualmente las áreas de trabajo cada mañana en busca de cambios que podrían tener un impacto en la seguridad.
