Solo, drogado... y muerto.

Cómo pudo haberse prevenido este accidente

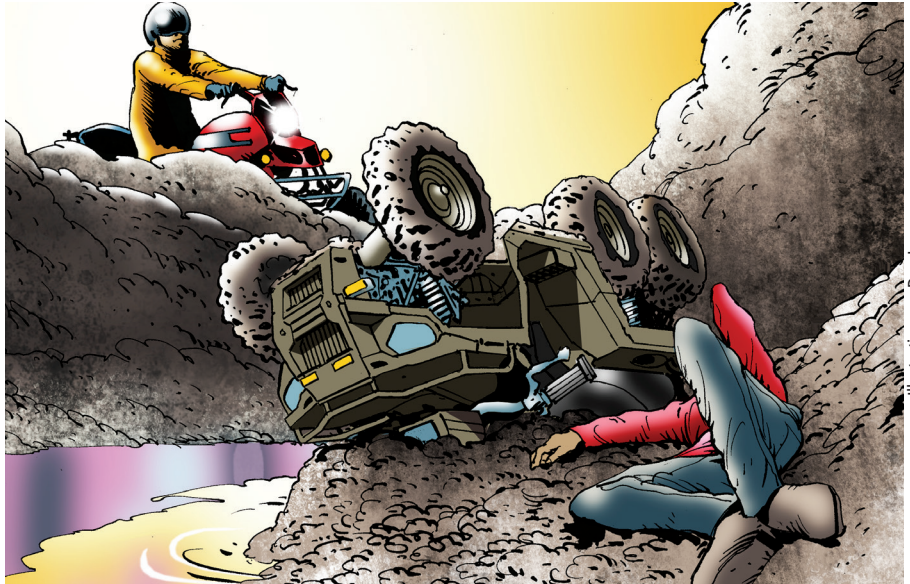
Ilustración por Don Lomax

Una investigación subsiguiente encontró que la víctima no había seguido la ruta asignada para llegar a la estación sino que había intentado manejar sobre una quebrada de seis pies de profundidad y 20 pies de ancho a lo largo de una colina empinada. Los investigadores concluyeron que había intentado cruzar la quebrada a un ángulo agudo, lo cual hizo que la ATV se volteara, pero también hicieron notar que existían rutas cercanas más fáciles y seguras. Enfatizaron también que se había quitado el casco y lo había reemplazado por una gorra.

- Considere soldar o instalar barras de volcadura o estructuras de protección contra volcaduras en las ATV que atraviesen colinas empinadas, barrancos y terrenos peligrosos.
