Una carga fácil de elevar, una caída mortal

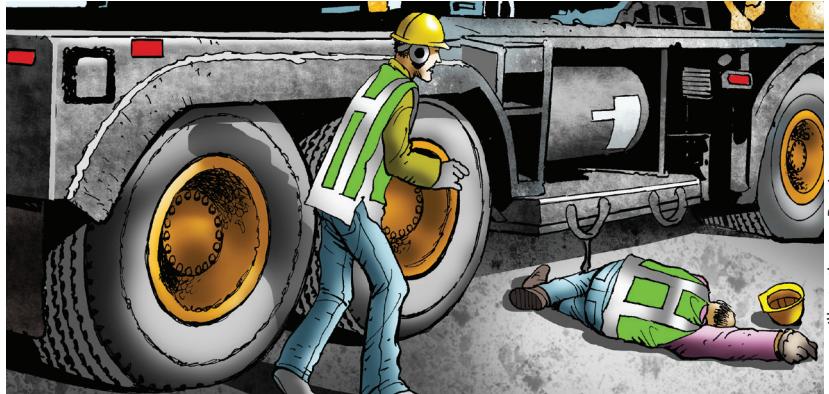
El ayudante desmontó y estaba alejándose de la grúa cuando escuchó el grito de la víctima. Mientras intentaba descender de la plataforma de la grúa, la víctima aparentemente tropezó y cayó de cabeza de una altura de cinco pies hacia el pavimento. La víctima estaba inconsciente cuando llegó la ayuda y murió días después en el hospital.

Ya que la máquina estaba en buenas condiciones regulatorias y que ni el clima ni las circunstancias afectaron lo sucedido, es probable que la víctima simplemente perdió el equilibrio y/o se tropezó mientras trataba de descender de la máquina. Dado que la víctima tenía 61 años de edad, ese es el escenario más probable.

- Haga una evaluación de la edad y la agilidad física de sus trabajadores. Los trabajadores mayores quizá no tengan el equilibrio, los reflejos ni la agudeza visual de los miembros más jóvenes de la cuadrilla. Tome esto en consideración cuando diseñe programas de seguridad o puntos de acceso a las máquinas y asegúrese de que los trabajadores mayores están conscientes de sus limitaciones.

- Entrene a los empleados a usar tres puntos de contacto en todo momento y a que siempre deben tener la máquina enfrente suyo al subir o descender de la maquinaria.

- Instale barandas o puntos para agarrarse donde sea posible.
- Asegúrese de que los escalones o peldaños están posicionados para una ubicación natural del pie y que son lo suficientemente anchos para ambos pies.

- Haga que los escalones tengan uniformidad de tamaño, forma y espacio. Una diferencia tan pequeña como de ¼ de pulgada en la altura de un escalón puede hacer que alguien se tropiece.

- No permita que los trabajadores salten fuera de las maquinarias. Si los trabajadores están recurriendo a saltar, probablemente haya algo malo en el diseño de acceso.

- Tómese el tiempo de inspeccionar los puntos de acceso en todas sus maquinarias y pida las opiniones de operadores y miembros de la cuadrilla. Identifique riesgos de tropezones y otras deficiencias y trabaje con las cuadrillas de mantenimiento para diseñar soluciones.
