# 22 toneladas se vencen sobre un pequeño gato de carga

La experiencia sirvió de poco ante un peso abrumador cuando un mecánico de maquinaria pesada de 70 años fue aplastado mortalmente mientras bajaba una motoniveladora de 44,200 libras de un gato de botella.

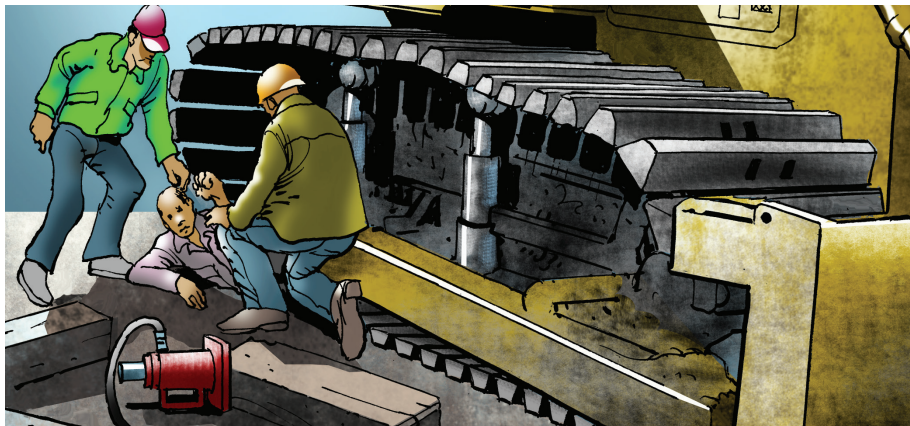
La víctima había elevado el costado de una motoniveladora para reemplazar el ajustador de la banda de oruga. El gato neumático de botella estaba diseñado para 30 toneladas pero estaba colocado sobre una placa metálica que medía aproximadamente 8 pulgadas por 10 pulgadas. La montura, ahí donde la parte superior del gato contactaba con la motoniveladora, medía 2.5 pulgadas cuadradas. El gato tenía una etiqueta que advertía en contra de realizar trabajos en torno a equipos donde el único soporte era el gato. La etiqueta, sin embargo, estaba tan gastada que resultaba ilegible.

Para empezar la reparación de la motoniveladora, la víctima la levantó con el gato y colocó debajo materiales de apuntalamiento. Una vez que los soportes estuvieron colocados retiró el gato. Después de instalar el nuevo ajustador de la banda oruga, otra pieza de madera de roble fue colocada como soporte debajo de la motoniveladora y la máquina fue elevada con el gato por encima del apuntalamiento original. El mecánico retiró el apuntalamiento original y empezó a bajar la motoniveladora con el gato, pero notó que el chasis no estaba alineado con la banda de orugas de abajo.

El mecánico se acostó sobre una camilla rodante de taller para colocarse debajo de la motoniveladora y poder monitorear mejor la alineación de la máquina con la banda oruga. Ahí es cuando el gato se inclinó y la motoniveladora cayó sobre las extremidades inferiores del mecánico.

- Nunca trabaje alrededor o debajo de ningún vehículo o maquinaria que esté únicamente bajo el soporte de gatos. El único propósito de un gato es levantar maquinaria. Después de eso, debería usarse algún apuntalamiento o soportes de gato para aguantar la carga.

- Asegúrese de que las etiquetas de advertencia en los gatos y otras herramientas y equipos estén en buenas condiciones y sean fáciles de leer.
- Todos los empleados deberían recibir capacitación en el uso adecuado de gatos y en los procedimientos para el uso y el retiro de materiales de apuntalamiento.

- Consulte el manual de la maquinaria para determinar los puntos apropiados para la colocación del gato y asegurarse de que la máquina no queda desbalanceada mientras se encuentra sobre los gatos o el apuntalamiento.

- Aunque la tarea de bajar la motoniveladora se consideraba una operación para una sola persona, los investigadores sugirieron que, de haber habido dos personas presentes, la víctima habría sido disuadida de arrastrarse debajo de una motoniveladora de 44,200 libras soportada únicamente sobre las 2.5 pulgadas cuadradas de una montura de gato.
