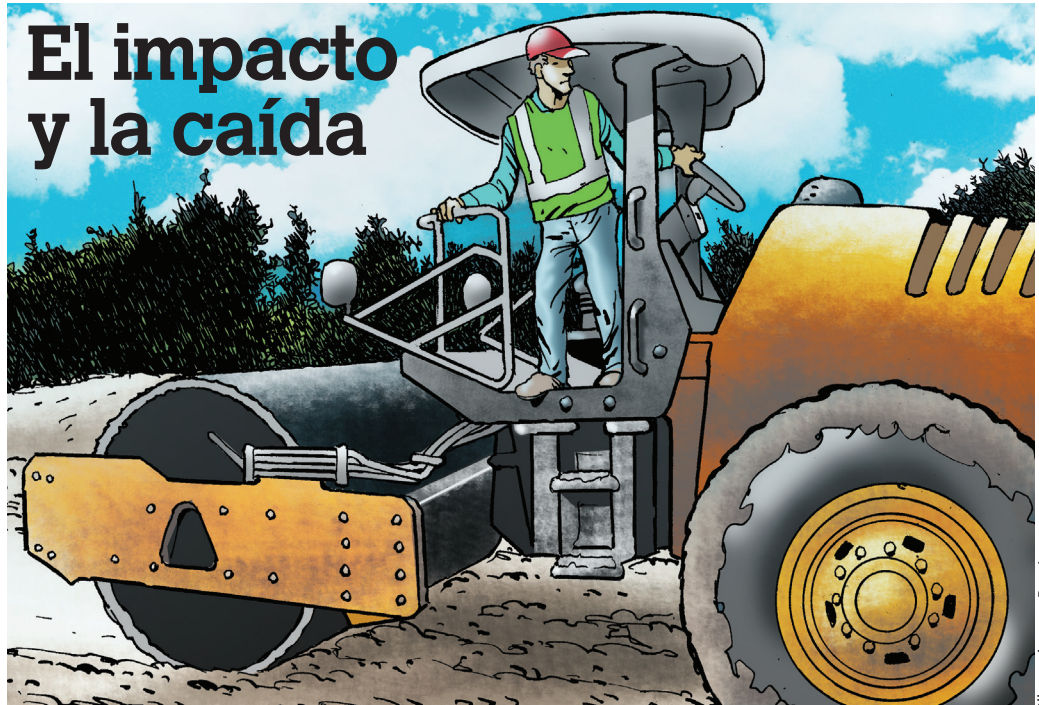
Ilustración por Don Lomax

Los investigadores de accidentes creen que la víctima cayó de la cabina abierta de la máquina mientras iba en reversa. El cinturón de la compactadora de rodillo estaba operativo pero recogido y desabrochado. La firma contratista requería que todos los operadores usaran sus cinturones de seguridad y la víctima era conocida por usarlos. Los investigadores piensan que el hombre pudo haberse soltado el cinturón de seguridad, ponerse de pie y haberse inclinado hacia fuera de la cabina para tener una mejor vista de lo que estaba detrás de la máquina. La evidencia en el lugar sugiere que la máquina golpeó el lado de una berma haciendo que la víctima se cayera.

- Requiera que todos los operadores y conductores

utilicen los cinturones de seguridad siempre que la llave esté insertada en el arranque de maquinarias o camiones.

- Considere la compra de equipos con un sistema de seguridad interconectado que apague la máquina cada vez que el operador no está sentado en los controles o el cinturón de seguridad no está abrochado.

- Considere la compra o la instalación en la maquinaria de cámaras para reversa, para que los operadores puedan ver detrás de ellos sin tener que abandonar sus asientos. Muchas de las maquinarias modernas del llamado Tier 4 Final tienen enormes componentes para el control de emisiones en el escape que elevan la altura de la máquina, obstaculizando la visibilidad hacia la parte trasera.

- Evite tener operadores trabajando solos en un área de trabajo. Una segunda persona debería usarse como vigilante cuando la visibilidad es limitada o difícil.
