# Una decisión fatal

Una compañía tenía un buen programa de seguridad, pero un impulso de último minuto echó todo por la borda.

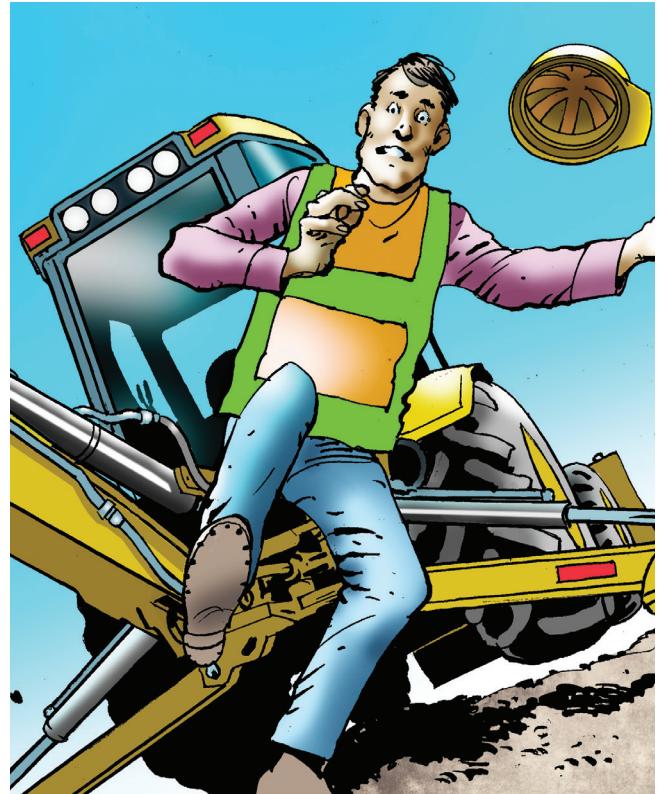
Para acercarse al borde en lo alto de la pendiente, la víctima tuvo que colocar la retroexcavadora en ángulo a lo largo de la ladera, con la llanta trasera de la derecha sobre el borde de la pendiente. Los estabilizadores de la retroexcavadora habían sido descendidos, pero la máquina estaba tan cerca de la orilla que el estabilizador del lado derecho estaba apoyado sobre la parte inclinada de la ladera.

La víctima cavó los primeros pies de la zanja en la parte alta y estaba tratando de mover la retroexcavadora hacia adelante cuando chocó contra una piedra grande y plana con la llanta delantera izquierda. Esto sacudió la columna de la dirección y, en su intento por mantener el control, la víctima volteó su asiento a medio camino entre las posiciones traseras y delanteras de operación. Al hacerlo, accidentalmente golpeó la palanca de cambios de la transmisión y colocó la máquina en reversa.

La rueda trasera de la derecha bajó por la pendiente, inclinando la máquina fuertemente al lado derecho. Temiendo una súbita volcadura, la víctima se quitó el cinturón de seguridad e intentó saltar de la cabina hacia la parte alta, aunque terminó debajo de la máquina. En el suelo fue arrollado por la rueda trasera, la rueda

delantera y, luego, por la pala frontal. La retroexcavadora, sin embargo, no se volcó y avanzó hasta detenerse en el fondo de la parte húmeda del terreno. Se llamó al personal de rescate que pronunció, ahí mismo, la muerte de la víctima debido a lesiones traumáticas causadas por impacto.

- Capacite a los empleados para que se queden en la cabina con el cinturón abrochado durante una volcadura. Por algo al sistema de la cabina se le llama ROPS: son las siglas en inglés de “sistema de protección en caso de volcadura”.
- Nunca coloque las ruedas o las orugas de una máquina sobre el borde de una pendiente o en ángulo cercano al borde de una pendiente. Aunque no retroceda accidentalmente y baje por la pendiente, la tierra en la parte superior de la pendiente podría ceder y tumbar la máquina.
- Use una maquinaria adecuada para cada tarea. En este caso, una excavadora con un brazo extensor pudo fácilmente haber cavado la zanja manteniendo una trayectoria paralela y a una distancia segura del borde de la ladera.
