# No se le vio, no se le oyó

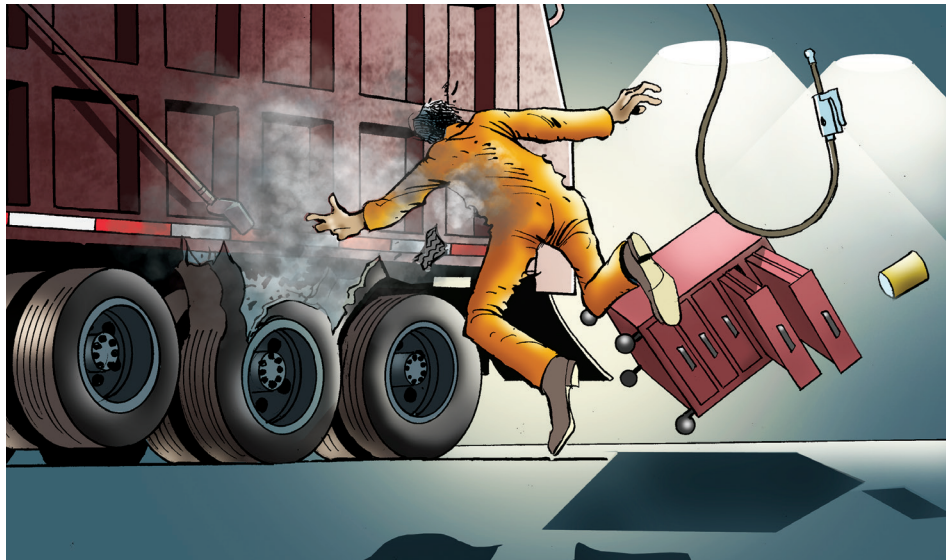
A eso de las 10:30 de la mañana, un camión descargó otra camionada de grava pero no bajó el volquete ni se alejó. La víctima salió de detrás del montón de grava para señalarle al conductor del camión que baje el volquete y salga de ahí, justo cuando la motoniveladora retrocedía hacia el montón de grava. Un operador de minicargador dio un grito de advertencia al operador de la motoniveladora y a la víctima pero ninguno de ellos lo escuchó debido a lo ruidoso del área de trabajo. La motoniveladora atropelló a la víctima tumbándolo a tierra y pasando sobre sus piernas. Cuando el operador de la motoniveladora vio a la víctima en el suelo llamó al 911 y empezó a aplicarle Resucitación Cardiopulmonar. El personal de emergencia llegó dos minutos después pero tampoco pudo reanimar a la víctima. Su muerte fue declarada a las 10:44 a.m.

- Se debería realizar un análisis de riesgos del área de trabajo y comunicarlo a todo el personal. Con cada cambio en el área de trabajo, como cuando se erigen nuevos edificios, se cavan zanjas o se apilan materiales, el análisis de riesgos también debe cambiar y la nueva información debe ser transmitida a todos durante las charlas abiertas de las mañanas.

- Antes de que empiece el trabajo, los supervisores deberían establecer rutas para los camiones y designar espacios donde los vigilantes sobre el terreno puedan pararse y ser vistos por los conductores de camiones y operadores de maquinaria.

- Los supervisores deberían programar tareas de tal modo que el personal pase el menor tiempo posible sobre el terreno. En el ejemplo de arriba, la víctima pasaba de la operación del minicargador y la conducción del camión a la vigilancia del camión, ubicándose en el terreno entre la maquinaria y los camiones con demasiada frecuencia.

- Utilice equipos de radio de dos vías para que operadores y conductores de camiones se comuniquen. Utilice cámaras de retroceso para mejorar la visibilidad de la maquinaria.

- Implemente barreras modulares u otros obstáculos para marcar los lugares donde los trabajadores puedan caminar con seguridad.
