Aplastado en la demolición

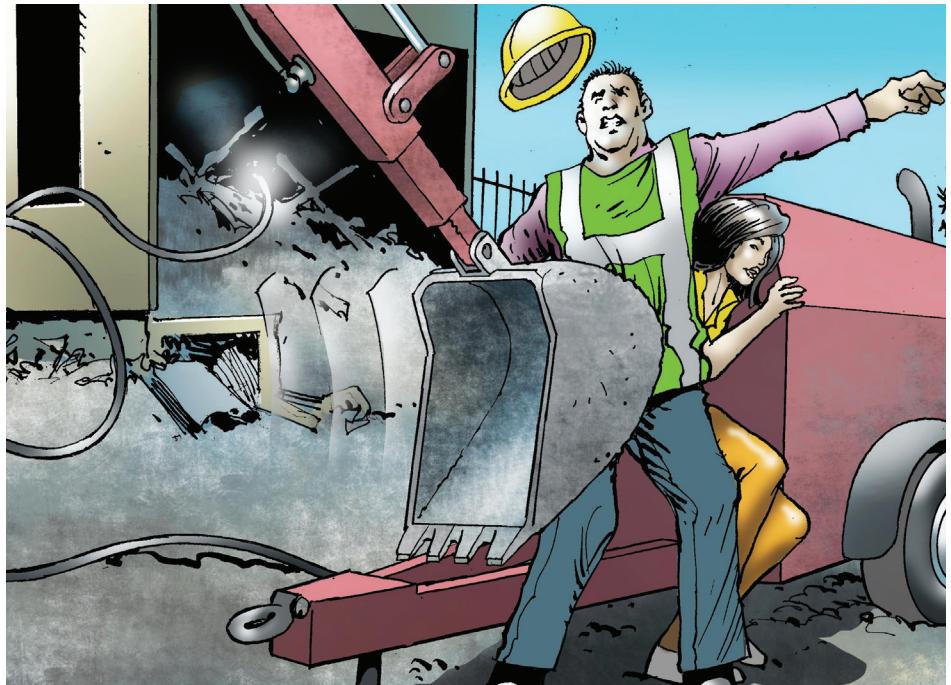
Illustration por Don Lomax

Cuando la cuchara de la miniexcavadora se enredó con las mangueras de aire de una compresora, la víctima y una amiga del operador que estaba de visita en el área de trabajo, ingresaron al radio de giro del brazo de extensión y de la cuchara de carga para ver el problema. Cuando la presión hidráulica en el brazo de extensión desenganchó las mangueras de aire de la compresora, el brazo de extensión y la cuchara tiraron hacia la derecha. El operador compensó en demasía empujando los controles hacia el lado izquierdo, lo cual desafortunadamente hizo que la cuchara arrojara a la víctima y a la mujer contra un costado de la compresora de aire.

- Brinde a sus trabajadores una capacitación de seguridad que les ayude a reconocer las condiciones y prácticas de trabajo riesgosas.
- Asegúrese de que los operadores de maquinaria han sido capacitados en la operación segura de los equipos que se les asigna en el sitio de trabajo.

- Conduzca revisiones diarias de riesgos en el área de trabajo antes de empezar las operaciones en la mañana. Un análisis de esta área de trabajo habría sacado a relucir que la excavadora y la compresora y sus mangueras deberían haber estado colocadas lejos una de otra.

- Dedíquelo tiempo extra a explicarles a los recién llegados los riesgos del área de trabajo. Los miembros más experimentados de las cuadrillas de excavación saben bien que no deben adentrarse en el radio de giro de una excavadora hasta que la cuchara esté sobre el suelo y la máquina esté en ralentí. En este caso, tanto la víctima como su colega obviamente no lo sabían.
