A prueba de descargas

Conozca los peligros de trabajar con electricidad

El accidente: Una cuadrilla de trabajo ponía anclajes para la colocación de postes eléctricos utilizando un camión de brazo extensible con barrena. Cada anclaje estaba conectado a la barrena usando un acoplamiento utilizado luego por el motor de la barrena para hacer girar el anclaje y enterrarlo bajo tierra. Un anclaje comenzó a oscilar cuando estaba siendo fijado, y un trabajador se acercó a estabilizar el anclaje sin notar que el brazo de extensión había tocado un cable de tendido de 7.200 voltios que pasaba por lo alto. Cargado de electricidad, el anclaje electrocutó al trabajador, quien fue declarado muerto por electrocución en el hospital.

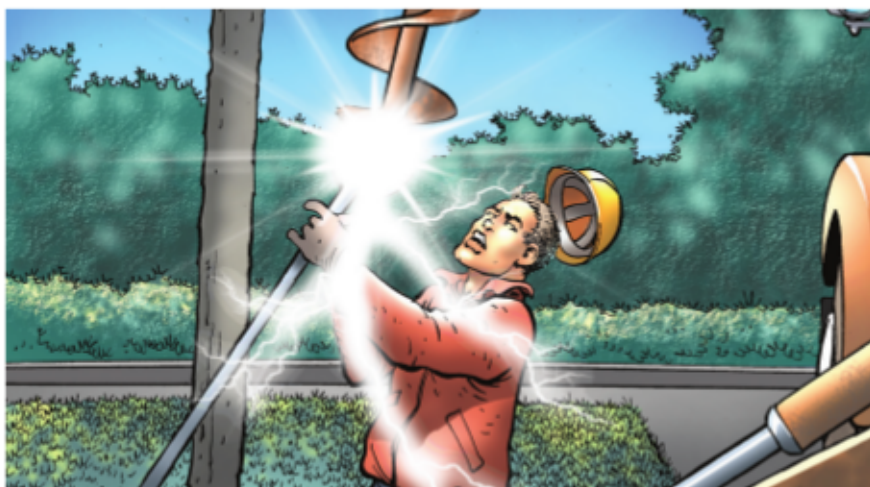
Conclusión: Una investigación posterior al accidente encontró que el miembro de la cuadrilla no era un empleado regular, sino que formaba parte de un programa de trabajo para reclusos y que carecía de entrenamiento formal en la industria de la construcción en servicios públicos. La capacitación era proporcionada en el trabajo pero, al ser un miembro del programa de trabajo para reclusos, el trabajador no estaba disponible para las reuniones de seguridad regulares de capacitación. Además, el anclaje de reemplazo tenía más de dos pies de largo extra que los otros anclajes del proyecto. Cuando la cuadrilla intentó fijarlo, esa longitud adicional hizo que ingresara a tierra en un ángulo difícil, creando la oscilación que movió al empleado a intentar estabilizar el anclaje, además de crear el problema de cercanía con la línea eléctrica aérea.

- Capacitación - Asista a todas las sesiones de entrenamiento y charlas de trabajo para asegurarse de que usted está listo para comenzar a trabajar.
- Conciencia - Pregunte cuáles son los riesgos hallados en el estudio del área de trabajo, y qué medi-

das se han tomado para mitigar el peligro. Usted debe permanecer en un lugar seguro mientras se desconecta la electricidad de las líneas.

- Evaluación - Antes de empezar a trabajar, camine por el área de trabajo atento a los peligros eléctricos, como los cables aéreos de alta tensión. Aun con la energía desconectada de la línea, manténgase alejado. Si va a trabajar en torno a los cables, mantenga un ojo a la distancia de esas líneas que guarda su maquinaria, sobre todo cuando se despliega el brazo extensible.

Si hay nuevos materiales de reemplazo en el lugar de trabajo, deténgase a analizar qué cambios deben hacerse antes de continuar con el trabajo. Si hay problemas de cercanía u otros peligros, no continúe trabajando hasta mitigar el problema.
