Caídas mortales

Los derrumbes no son la única fuente de peligro durante una demolición

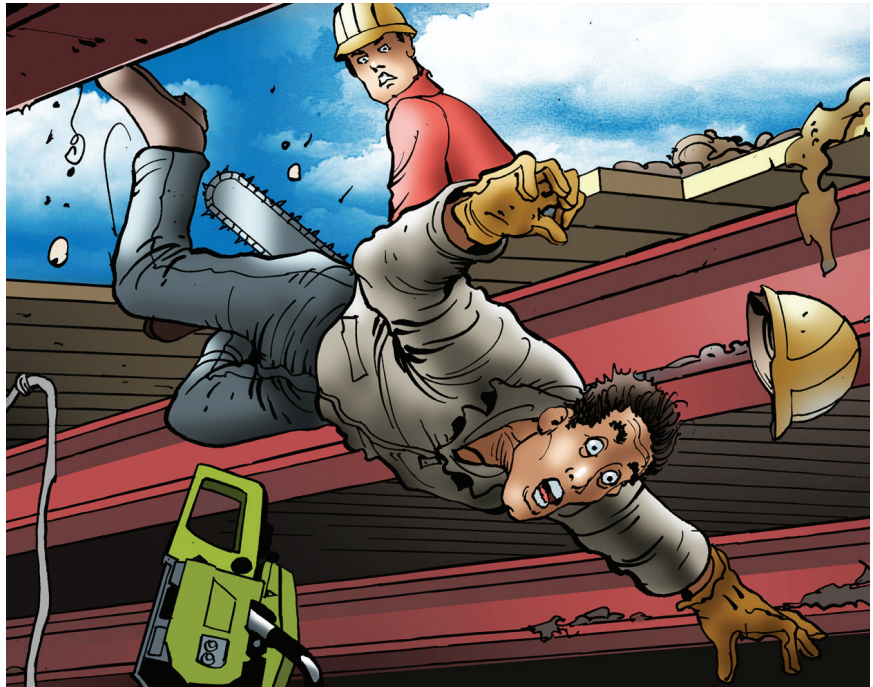
El accidente: Una cuadrilla de construcción dedicada a una renovación de grandes dimensiones, estaba trabajando en la demolición de un techo. La cuadrilla de cinco hombres estaba retirando manualmente brea, grava y planchas de madera de un techo para dejar al descubierto el entramado de acero que estaba debajo, haciendo cortes de motosierra a las planchas para retirarlas con facilidad. Uno de los trabajadores se acercó demasiado a una apertura y cayó 26 pies (8 metros) sobre una montonera de residuos. El trabajador sufrió un paro cardíaco y más tarde fue pronunciado muerto en un hospital por una rotura de la aorta.

Conclusión: Una investigación posterior al accidente determinó que, conforme avanzaba la mañana, la cuadrilla retiraba más y más de las planchas, exponiéndose ellos mismos a un mayor peligro. Los cortes de la motosierra a las planchas que se hicieron justo antes del accidente estaban muy próximos a la apertura de 10 por 10 pies (3 por 3 metros) por donde cayó el trabajador.

Adaptarse al área de trabajo: Los estándares de la OSHA requerirían normalmente que las aperturas en el piso estén protegidas ya sea por barandas estándar y vallas en el piso, o de una cubierta capaz de soportar la carga máxima planificada. Sin embargo, en una situación en la que se está retirando el techo en su totalidad, ni barandas ni vallas servirían ni tendrían sentido. En esta situación, se debió haber abastecido a la cuadrilla de indumentaria de protección personal tales como cuerdas salvavidas y arneses. **EW**
