# Arrastrado hacia su muerte

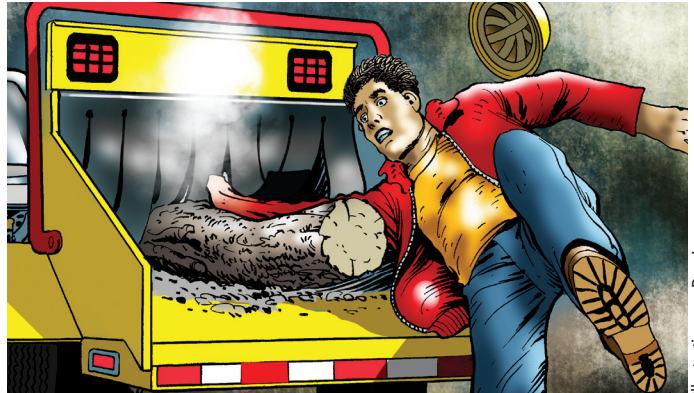
Aproximadamente a las 11 a.m. del día del accidente el propietario estaba en un árbol con su sierra. Cuando escuchó a la víctima gritar, bajó del árbol y corrió hacia la trituradora, que ahora estaba apagada. Todo lo que quedaba de la víctima era su mano que salía del conducto de suministro.

Aunque no hubo testigos del accidente, es probable que la camisa o el guante de la víctima se haya quedado enganchada en una rama y que él se resbaló o se cayó tratando de soltarse sin poder jalar la barra de control de suministro a la posición neutral.

Illustration por Don Lomax

1. Los empleadores deberían hablar lo suficiente del idioma de los empleados como para ser capaces de transmitir el alcance de las tareas y sus riesgos, tanto como para responder cualquier pregunta que tengan.
2. Los empleadores deberían capacitar a los trabajadores en cuanto a las técnicas de suministro seguras para las trituradoras.

3. Cuando operen una trituradora, los empleadores deberían colocar a un vigilante que ayude a la persona que suministra el material y que pueda intervenir o apagar la máquina en caso de que algo se enganche.

4. Los empleadores deberían asegurarse de que el área en torno al conducto de suministro esté despejada y libre de cualquier riesgo de tropiezos.
5. Siempre suministre el material a la trituradora desde un costado y apártese inmediatamente cuando empieza a operar la rueda de suministro.

6. Los brotes rotos o sobresalidos que pueden engancharse a la ropa deben ser recortados y separados de la rama antes de ser suministrados a la trituradora.

7. Las ramas con brotes sobresalidos que no puedan ser recortados fácilmente deberían colocarse en el conducto de suministro de tal modo que las ramas apunten hacia atrás, lejos de la trituradora. Estas ramas colocadas de revés tienen menos probabilidad de engancharse con un guante o con la ropa.
