Zanja pequeña, gran desastre

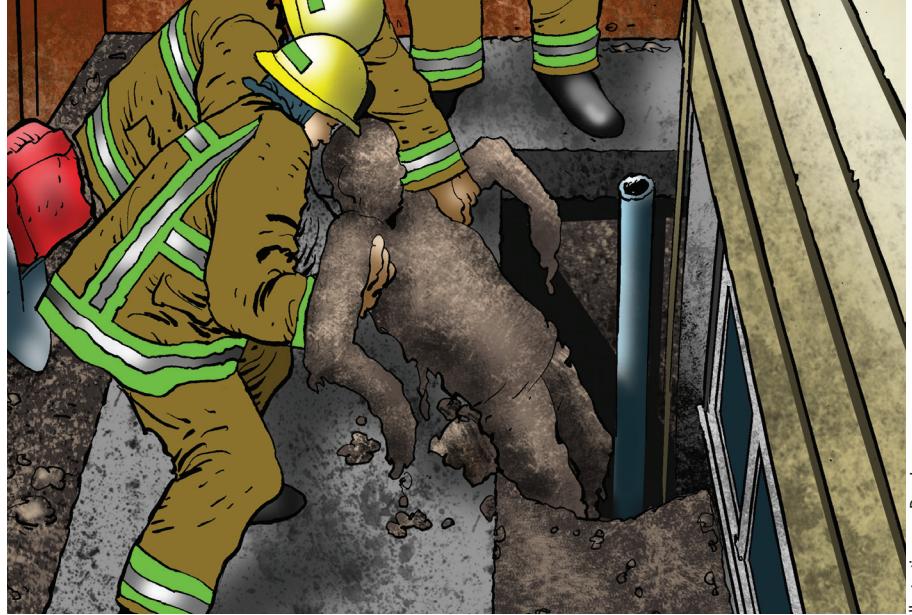
Una cuadrilla había estado trabajando una semana para cavar y reemplazar unas tuberías de desagüe y drenaje cercanas a una casa. Durante la primera parte del trabajo había que cortar una plancha de concreto pegada a la casa. Una vez retirado el concreto, el excavador cavó la tierra que estaba debajo, creando una zanja angosta de 21 pulgadas de ancho, 60 pulgadas de largo y 7 pies de profundidad.

El suelo estaba inestable y mojado – una mezcla arenosa clasificada como “suelo Tipo C”, el tipo de suelo menos estable. Los suelos Tipo C incluyen suelos granulares en los que las partículas no se adhieren entre sí y suelos cohesivos no restringidos con una baja fuerza de compresión: de 0.5 toneladas por pie cuadrado o menos. En la semana previa al accidente, el sitio había recibido más de tres pulgadas de lluvia.

El día del incidente, un trabajador de 36 años que extendía las tuberías ingresó a la zanja junto con otro trabajador para retirar las tuberías viejas e instalar y conectar las tuberías nuevas. No había sistema de protección en la zanja, a pesar de que había un cilindro hidráulico de apuntalamiento cerca del fondo en uno de los lados. Su empleador estaba en el negocio de las instalaciones y reparaciones de agua, desagüe y drenajes.

El trabajo estaba casi terminado cuando la víctima ingresó a la zanja para terminar de conectar las tuberías. La zanja colapsó enterrando totalmente a la víctima, pero el compañero de trabajo escapó y contactó a los servicios de emergencia. El personal de rescate del departamento de bomberos llegó en unos minutos y empezó a cavar la zanja derrumbada pero, a medida que los minutos pasaban, el intento de rescate se convirtió en un esfuerzo de recuperación de cuerpos. Después de ser desenterrado y retirado de la zanja, el trabajador víctima fue declarado muerto por asfixia causada por compresión.

- Todas las zanjas con más de 4 pies de profundidad deberían asegurarse con el apuntalamiento apropiado o con un sistema de protección.
- Una persona competente de la OSHA debe inspeccionar el área de trabajo todos los días antes de comenzar el trabajo y también durante el día si está lloviendo o si existen otras condiciones que así lo ameriten.
- Una persona competente de la OSHA debe retirar a los trabajadores de la excavación cuando encuentran evidencia de que hay una situación que puede ocasionar un derrumbe.
- Los trabajadores nunca deberían ingresar a una zanja o una excavación que no esté protegida, aun cuando sea por un corto tiempo.
- Antes de ingresar a una zanja, inspecciónela para cerciorarse de que es segura.
- Salga de la zanja o excavación inmediatamente y contacte a la persona competente de la OSHA si usted ve que es insegura.
